HAUGESUND KOMMUNE, ENHET FOR BYUTVIKLING

## Storsalamander i Haugesund.

### Status for kjente lokaliteter 2014 og forslag til langsiktig forvaltning.

OPPDAGSNR. A031074  
DOKUMENTNR. 1  
VERSJON 2  
UTGIVELSESDATO 25.02.2015  
UTARBEIDET Karl Otto Mikkelsen  
KONTROLLERT Magnar Sætre  
GODKJENT Karl Otto Mikkelsen

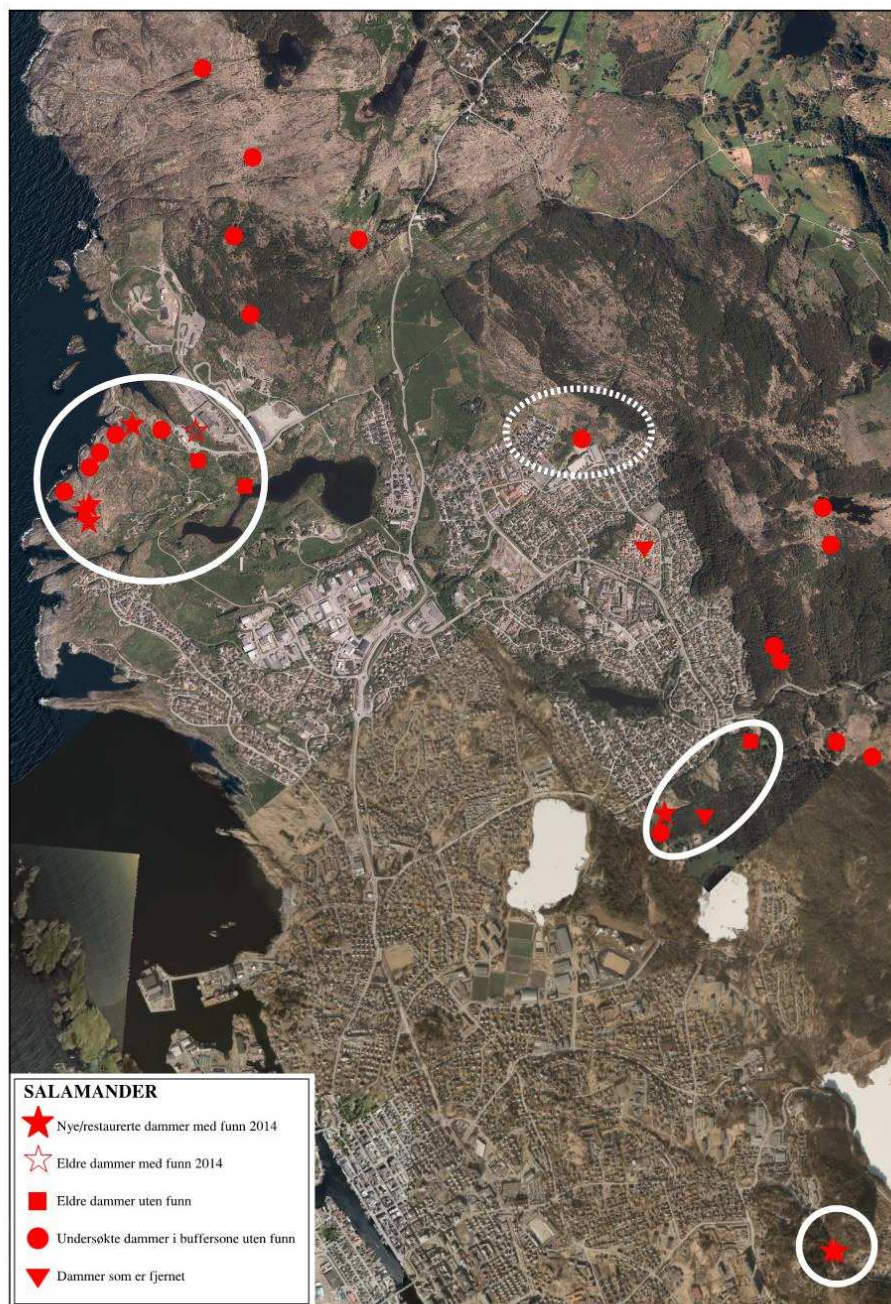
Haugesund kommune gjennomførte i 2014 en omfattende inventering av tidligere kjente yngledammer. Inventeringen omfattet også nyetablerte dammer i gamle kjente leveområder samt noen dammer som tidligere ikke er undersøkt. Sommeren 2014 var svært nedbørfattig og flere av de minste dammene var bortimot tørket ut. Et gledelig trekk er at det ble påvist yngling i samtlige av de dammene som ble re-etablerte i 2010. Resultatene av inventeringen er sammenfattet i Figur 3.

Figur 3 Oversikt over undersøkte dammer i Haugesund 2014. Ringene indikerer kjente leveområder, stiplet linje indikerer tidligere område som nå er usikkert.

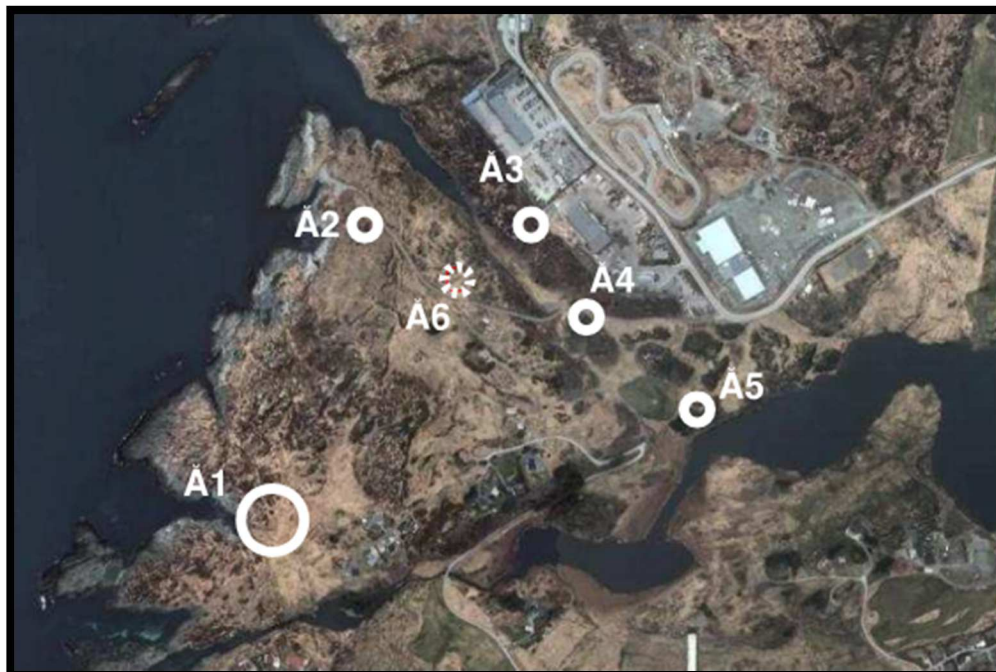
Figur 4. Kjente yngledammer for storsalamander på Årabrot. Dam Å1 er en klynge med en stor og flere mindre dammer, sterkt påvirket av sjøsprøyt. Dam A6 indikerer nyanlagt dam jfr krav i reguleringsplan for renseanlegget. I dam Å 2 ble det påvist salamandere første gang i 2014. Dam nr Å3-Å5 er tidligere kjente yngledammer, yngling ble kun påvist i dam 3 i 2014. Dam Å4 er i ferd med å gro igjen. Dam nr Å5 har tidligere vært svært stabil men den er liten og tørkeutsatt. Det er utført skjøtsel (rydding av kratt) ved denne dammen ved flere anledninger, seinest i 2013.

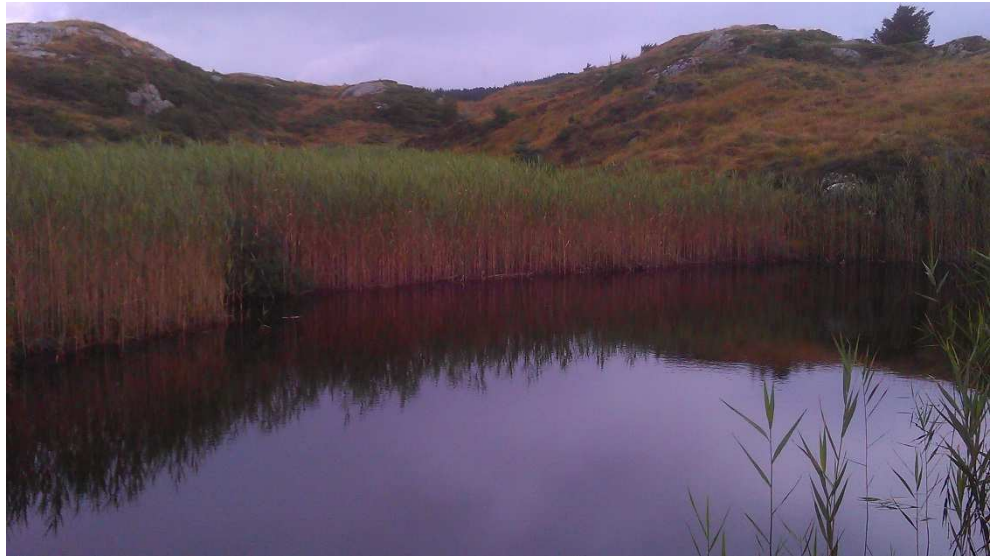
Å1 er egentlig en klynge med nærliggende dammer. Den største av dem ble restaurert ved hjelp av statlige viltmidler i 2010, se Figur 5. Omkring denne ligger flere mindre dammer, noen like over flomålet.

*Figur 5 Re-etablert vannspeil i dam på Årabrot. Før re-etableringen var vannspeilet nesten helt borte. Her ble påvist mange voksne salamandre i yngletida, seinere også nye larver. Foto: Karl Otto Mikkelsen.*

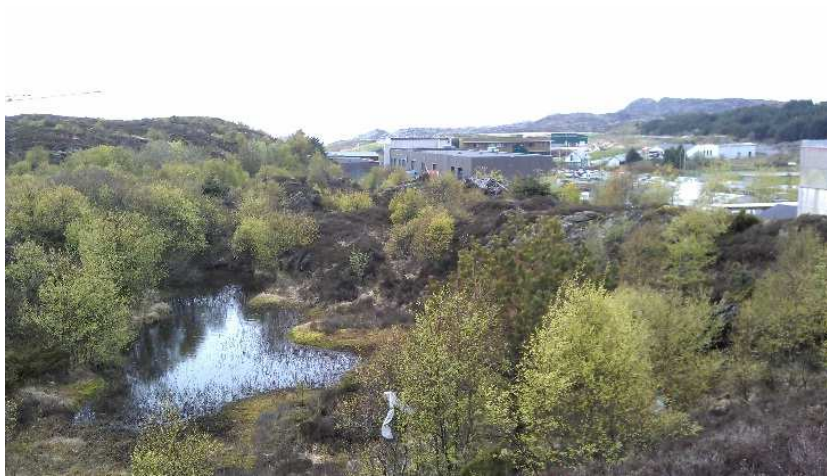
Å3 er en tidligere godt kjent, stabil yngledam. Dammen ligger høyt i terrenget, vannarealet er om lag 150 m<sup>2</sup> se Figur 6. Dammen har et svært lite nedbørsfelt. Trolig er den underliggende, tette fyllitten sterkt medvirkende til at det i det hele tatt finnes et vannspeil her. Også i 2014 ble det her påvist et stort antall salamandere. Dammen ligger på en høyde med tidligere kystlynghei som nå er sterkt gjengrodd. Skråningene ned mot Jovegen er kledd med eik/hasselkratt.

Figur 6. Å3 er en av de stabile yngedammene på Årabrot.

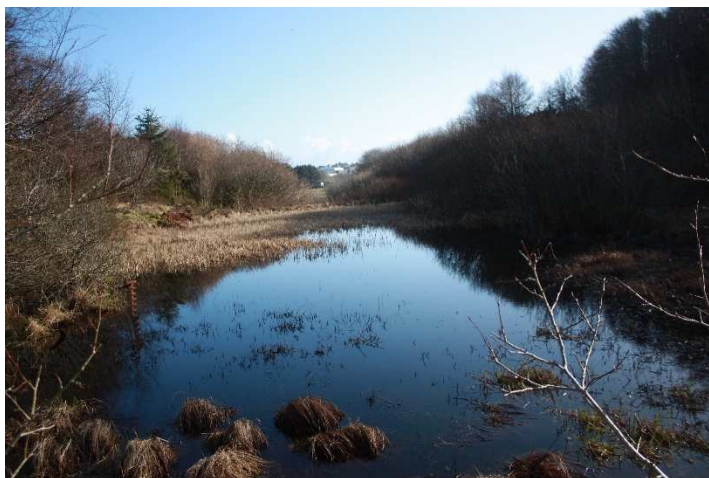
Dammen ligger i en naturlig terrengkonkav som antakelig er litt forstørret pga demningseffekt fra eldre veganlegg i dammens utløp. Dammen er kraftig gjengrodd men kan tidligere ha vært >200 m<sup>2</sup>. Dette er en grunn, produktiv dam med kraftig planteproduksjon. Dammen dreneres ut mot SØ gjennom en eldre gardsveg. Dammen har rikt planteliv og er i ferd med å gro igjen. Åpent vannspeil var i 2014 mindre enn 100 m<sup>2</sup> ved normal vannstand. Bilde av dammen er vist i Figur 7. Dette er tidligere kjent som en viktig yngledam men det ble ikke påvist yngling i denne dammen i 2014 (Ingrid Ebne, pers. medd). Bygging av kloakkrenseanlegg på Årabrot representerte risiko for skade på denne dammen. Det ble derfor i reguleringsplanen satt krav om bygging av kompensasjonsdam (dam Å6, se nedenfor).

*Figur 7 Dam Å 4. Vinterstid er vannspeilet i Å4 godt synlig. I vekstsesongen skjules mye av dammen av en frodig vannvegetasjon. Foto: Karl Otto Mikkelsen*

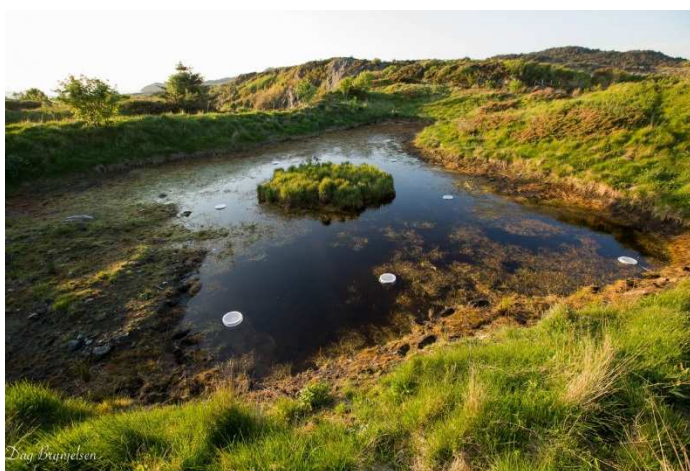
Å6 er en ny konstruksjon. Haugesund kommune bygget denne dammen like syd for Jodalen i tråd med bestemmelsene for reguleringsplanen for avløpsrensaneanlegget. I likhet med andre nyetablerte dammer i kommunen har den nokså kraftig vekst av krypsiv, men tjønnaks-arter og flotgras er i ferd med å etablere seg, se Figur 8. Det er så langt ikke registrert yngling i denne dammen.

*Figur 8 Nyetablert dam Å6 ved kommunens renseanlegg på Arabrot, her med utplasserte Ortmannfeller. Nyanlagt dam vest for kommunens renseanlegg, gravd ut i 2012. Dammen er i ferd med å etablere vegetasjon og dyreliv. Det er foreløpig (2014) ikke påvist storsalamandere i dammen. Det var lav vannstand i dammen da bildet ble tatt. Foto:Dag Brynjelsen.*

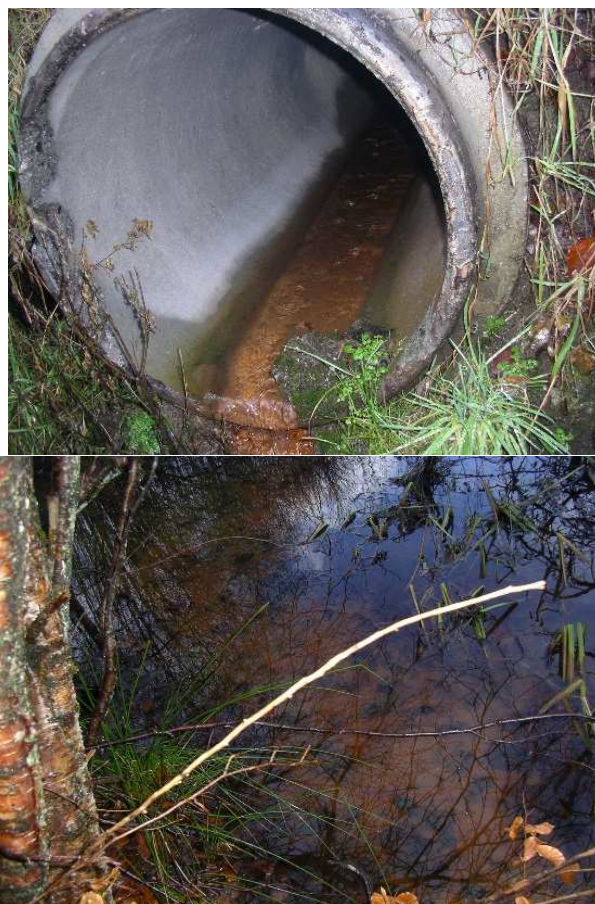
Dam S1 ved Solandsbakken Barnehage (Figur 9, dam nr 1) har stabilt vannspeil. Salamandere er ikke påvist her verken i 1999 eller i 2014. Dammen har en vannkvalitet som er tydelig påvirket av metallutfellinger og heterotrof begroing. En slik vannkvalitet er uegnet for salamandere. Et overvannsrør tilfører tydelig forurenset vann og det ser ut til at det lekker inn anoksisk vann flere steder. Se bildene i Figur 10. Denne dammen ligger i statlig sikra friluftsområde, jfr Figur 11.

*Figur 10 Tilførsel av forurenset vann til dam S1. Det brune belegget består delvis av metallutfellinger. Bildet nederst viser tilsvarende utfellinger på dambunnen. Foto: Karl Otto Mikkelsen*

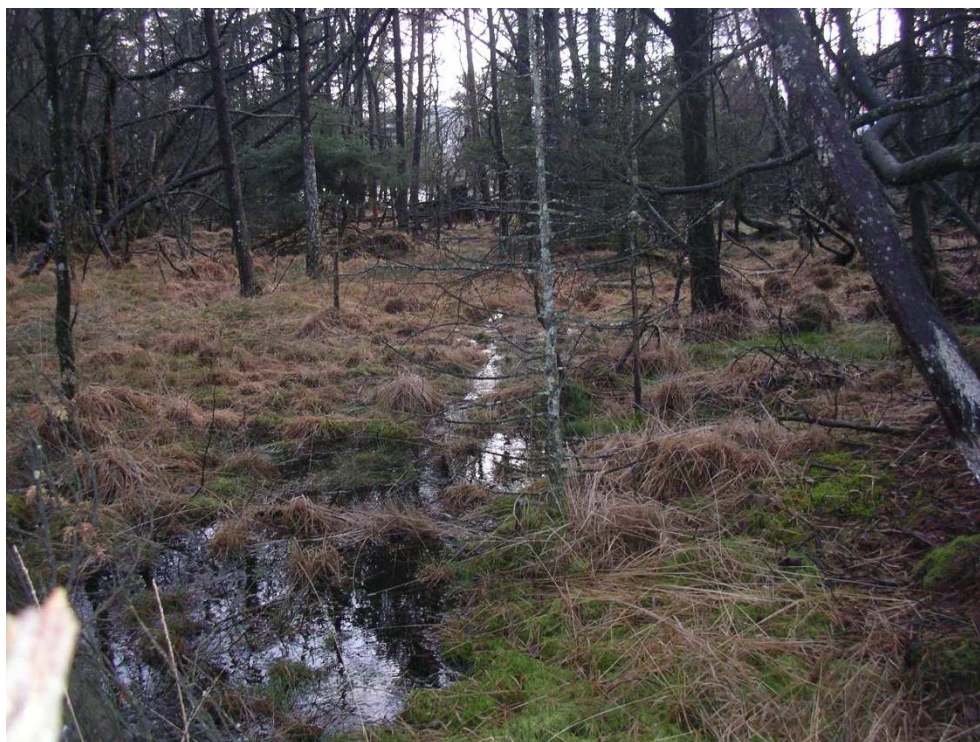
Dette er nærmest småpytter hvor det ble påvist storsalamander i 1999. Det ble ikke påvist salamander her i 2014. Dammene er helt marginale, lite vannspeil som er nesten uten soleksponering. Pyttene er skygget av planteskog. S 4 er vist i Figur 12

Figur 12 Bilde fra S4. Vegetasjonen omkring S4 er næringsfattig, tresjiktet domineres av buskfuru/bergfuru mens feltsjiktet er dominert av gras-arten blåtopp. Beitedyr har ringbarket buskfuru omkring pytten. Ringbarking korter inn levetida på disse trærne som påvirker dammen negativt i form av skygge og surt strøfall. Vannspeilet er helt marginalt lite. Foto: Karl Otto Mikkelsen

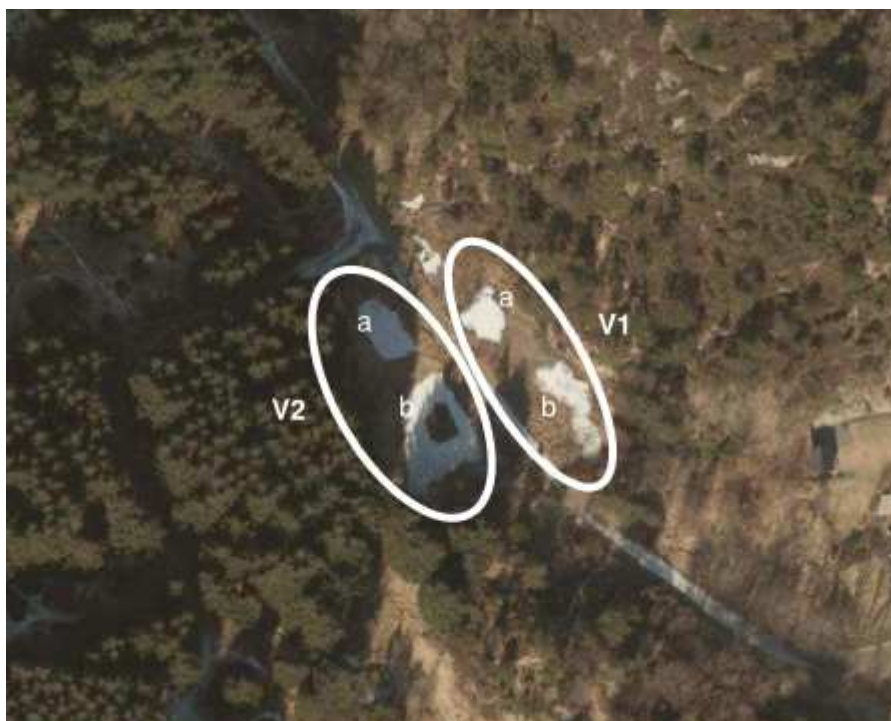
Lokaliteten ved Vardafjell hadde inntil 2010 to mindre yngledammer. Lokaliteten ble da forsterket med to nye dammer som etter alt å dømme ble re-etablert på areal som tidligere har blitt fylt igjen, se Figur 13. Dammene ligger "vegg i vegg" og det er ikke kjent andre dammer i dette leveområdet. Det ble påvist yngling i lokaliteten også i 2014.

*Figur 13 Etablerte (V1 a og b) og nyanlagte (V2 a og b) dammer på Vardafjell. Vannspeil er islagte og vises som kvite områder i flyfoto. V 1 b er sterkt gjengrodd, V1 a ble gravd ut omkring 2005 på et areal somtrolig tidligere har vært åpent vannspeil sammenhengende med V1 b.*

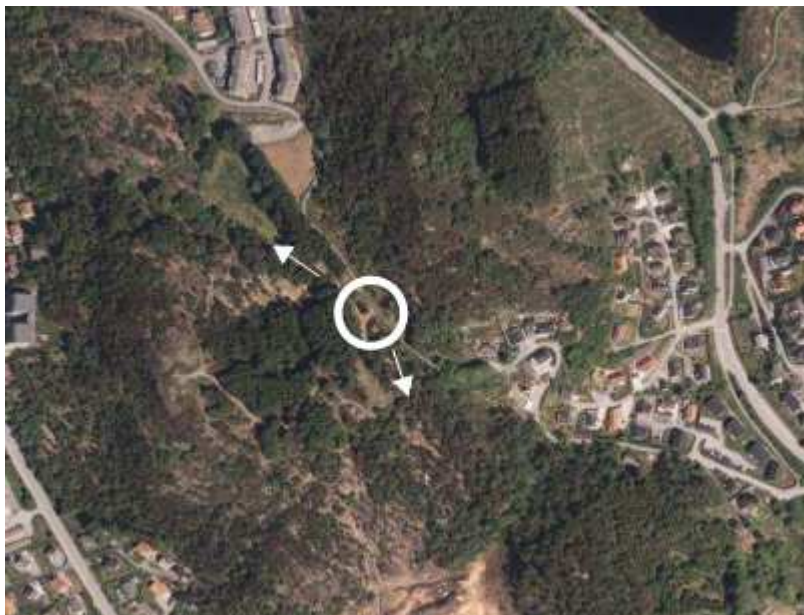
*Figur 14 På Vardafjell ligger yngledammene vegg i vegg (kvit sirkel). Fjerning av plantefelt og etablering av dammer i randsonen av leveområdet er aktuelle tiltak.*

Leveområdene på Vardafjell og i Solandsbakken er trolig nokså små og avgrenset til terrenget nær de eksisterende dammene som ligger veldig samlet. Oppgradering eller nyetablering av dammer i randsone av antatt utbredelsesområde er aktuelle tiltak for å øke leveområdenes størrelse, dette er illustrert i Figur 14.

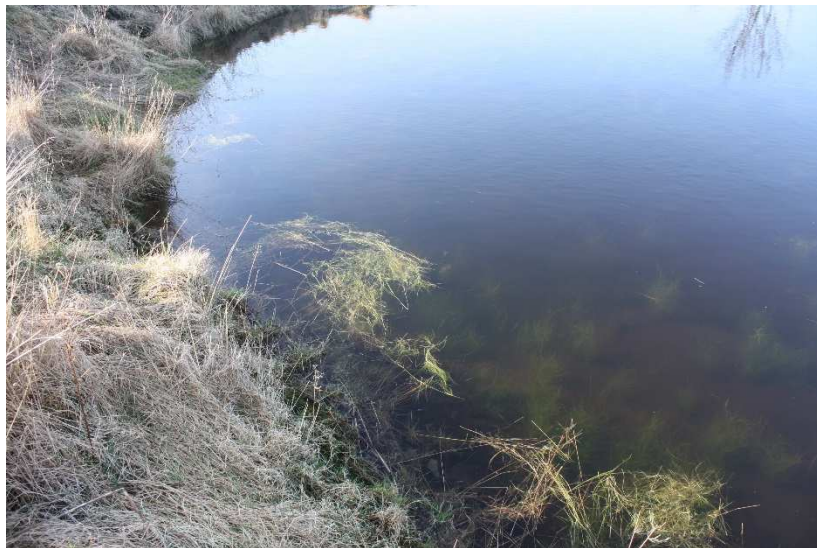
Bilde: Undervannsformen av krypsiv etablerer seg raskt i nyetablerte dammer. Denne planten etablerer mye biomasse i dammene. Dette er ikke optimalt da dammen fylles raskt opp med organisk materiale. Det ser ut til at krypsivdominansen avtar i løpet av noen sesonger. Etter hvert følger ulike tjønnaks-arter, flotgras og ulike helofytter. Foto: Karl Otto Mikkelsen.
